# TERCER SIMPOSIO PETROLERO - ENERGÉTICO UNIVERSITARIO SPEU-III/2017

# PROBLEMAS EN LA PERFORACIÓN

EDUARDO ALBA MOSCOSO

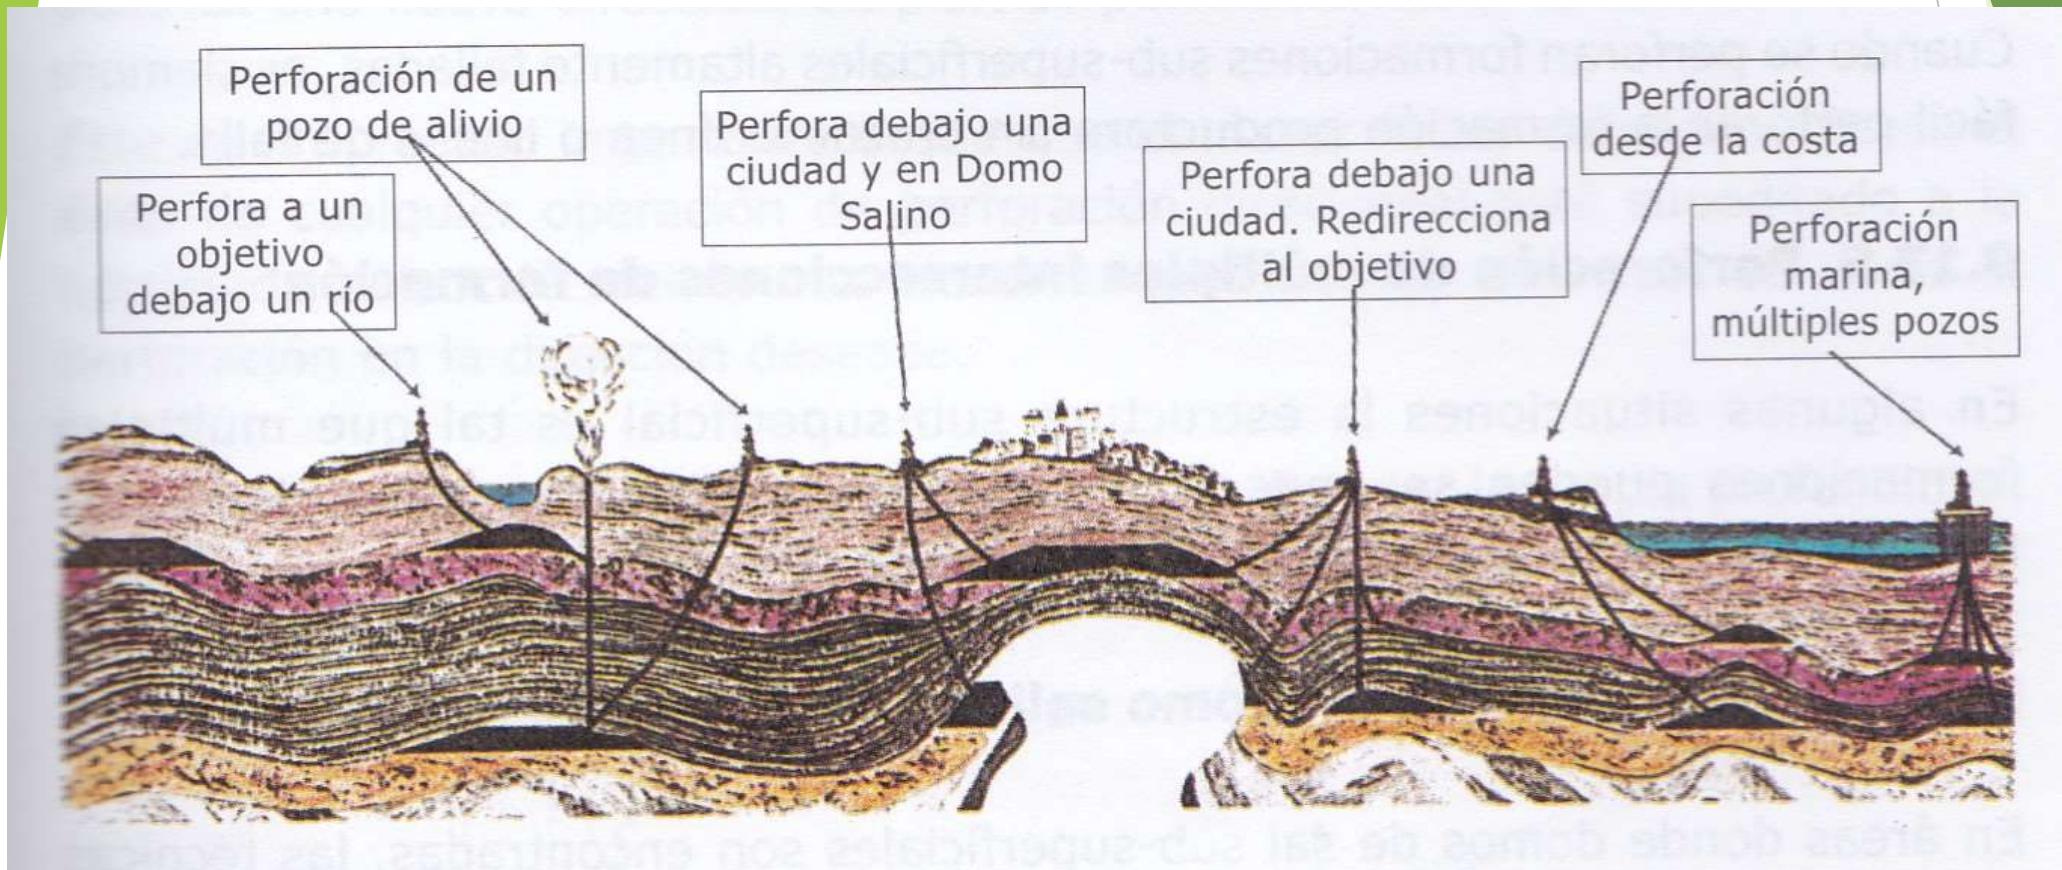
# CASOS CLÁSICOS DE DESVIACIÓN

- ▶ **DESVIACIÓN NATURAL:** CUANDO EL PLAN ES PERFORAR UN POZO VERTICAL PERO EL TRÉPANO SIGUE LA TENDENCIA DE LAS FORMACIONES CREANDO UNA DESVIACIÓN QUE PERMITE AL POZO PERMANECER DENTRO DE UN CONO IMAGINARIO QUE SE CONSTRUYE DESDE BOCA POZO HASTA LA FORMACIÓN OBJETIVO.
- ▶ **DESVIACIÓN INTENCIONAL O PERFORACIÓN DIRECCIONAL.** “ES EL ARTE Y LA CIENCIA QUE IMPLICA LA DESVIACIÓN INTENCIONAL DE UN POZO EN UNA DIRECCIÓN ESPECÍFICA EN ORDEN DE BUSCAR UN OBJETIVO PREDETERMINADO POR DEBAJO DE LA SUPERFICIE DE LA TIERRA”. **CASOS CLÁSICOS DE DESVIACIÓN:** SIDE TRACKING, PERFORACIÓN EN DOMOS SALINOS, PERFORACIÓN DE MÚLTIPLES ARENAS CON UN SOLO POZO, MÚLTIPLES DESVIACIONES O MULTILATERALES, PERFORACIÓN DE POZOS MÚLTIPLES, PERFORACIÓN DE POZO DE ALIVIO, PERFORACIÓN HORIZONTAL, OTRAS APLICACIONES.

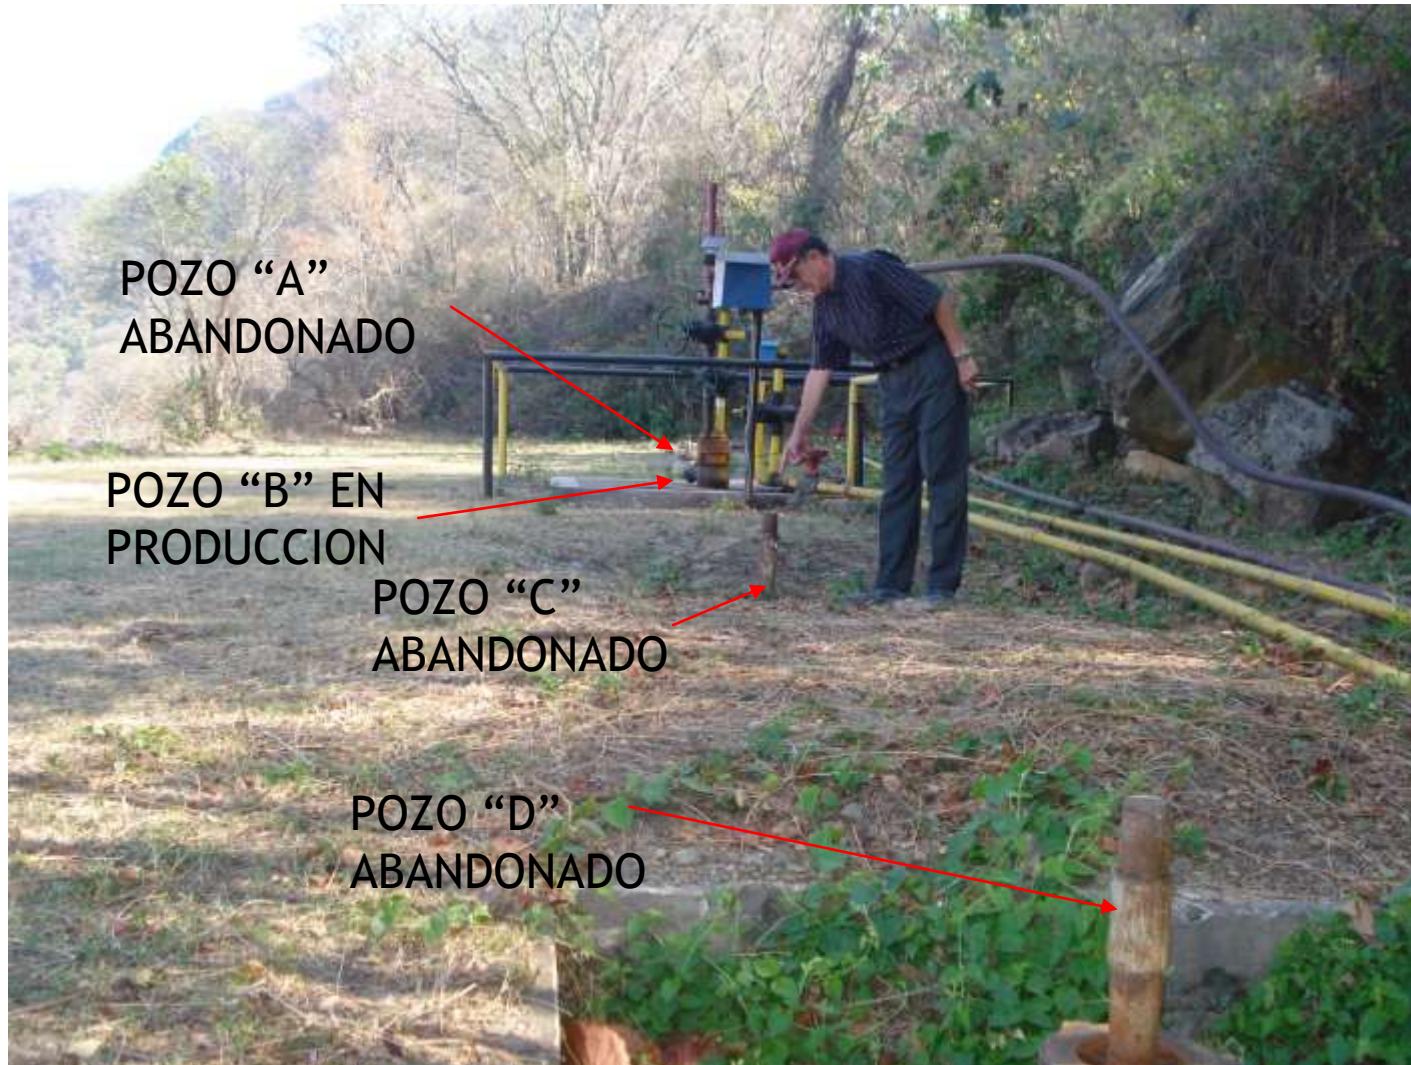
# PERFORACIÓN DE POZOS MÚLTIPLES EN LA SERRANÍA SARARENDA, CAMPO CAMIRI

- ▶ **EN EL MAR (OFF SHORE):** PERFORACIÓN DE MÚLTIPLES POZOS DESDE UNA PLATAFORMA DE PERFORACIÓN MARINA.
- ▶ **EN EL CONTINENTE (ON SHORE):**
- ▶ CUANDO SE PERFORA EN UNA ZONA DONDE LAS CONSTRUCCIONES DE PLANCHADAS SON DIFÍCILES Y COSTOSAS POR RAZONES TOPOGRÁFICAS. POR TANTO SE PERFORAN VARIOS POZOS DESDE UNA SOLA PLANCHADA. (EJEMPLO, EN LA SERRANIA SARARENDA EN CAMIRI).
- ▶ CUANDO SE PERFORA EN UNA ZONA PROTEGIDA O BOSCOsa, SE PREPARA UNA SOLA PLANCHADA DESDE DONDE SE PERFORAN VARIOS POZOS. (EJEMPLO, EN EL CAMPO SURUBÍ AL NORTE DE SANTA CRUZ).

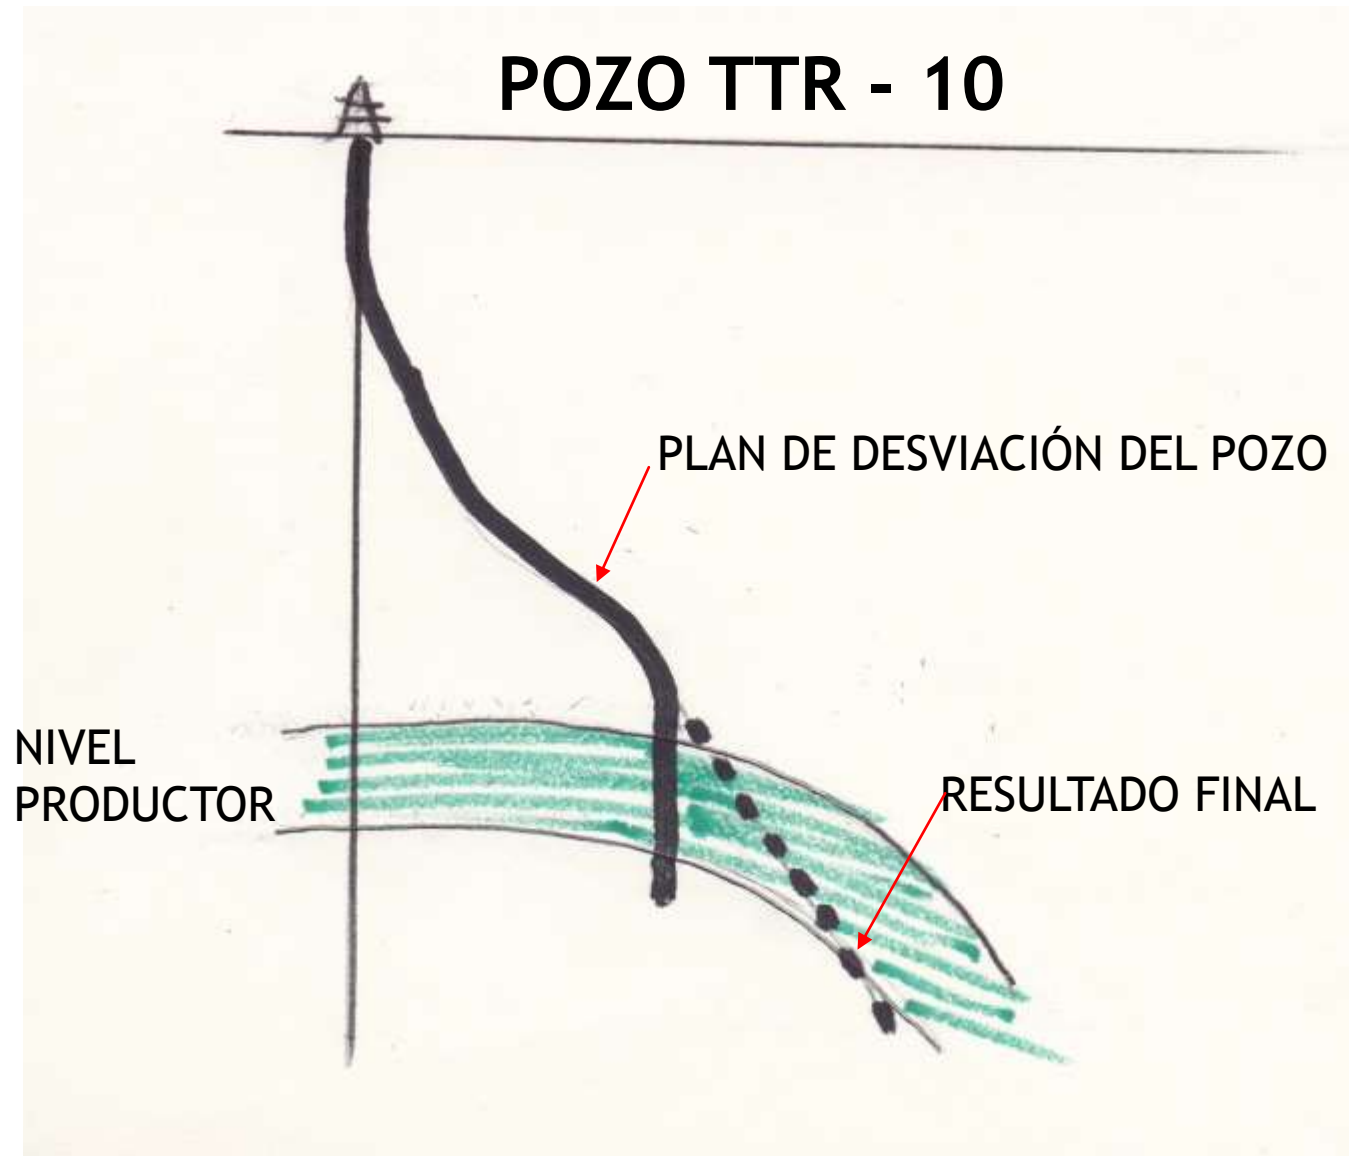
# POZO TTR - 10

- ▶ ES UNA APLICACIÓN DE LA PERFORACIÓN DIRECCIONAL Y TIENE POR OBJETIVO PROPORCIONAR UNA MAYOR ÁREA DEL NIVEL PRODUCTOR PARA MEJORAR EL FLUJO DE LOS HIDROCARBUROS. SE PLANIFICA DE TAL FORMA QUE LLEGADO AL NIVEL OBJETIVO, SE PERFORA ESTA SECCIÓN HORIZONTALMENTE, NAVEGANDO DENTRO DE LA MISMA POR UNOS CIENTOS DE METROS.
- ▶ EN EL CAMPO TATARENDA DE YPFB EN 1964, POR DIFICULTAD DE LA PERFORACIÓN DIRIGIDA, SE PERFORÓ OBLÍCUEMENTE LA FORMACIÓN PRODUCTORA, RESULTANDO EL POZO CON MAYOR PRODUCCIÓN DE PETRÓLEO DEL CAMPO.
- ▶ ESTA TECNOLOGÍA SE APLICÓ CON ÉXITO EN LOS MEGACAMPOS DE GAS DE BOLIVIA.
- ▶ OTRAS APLICACIONES: CONSTRUCCIÓN DE DUCTOS PARA PASAR RIOS.

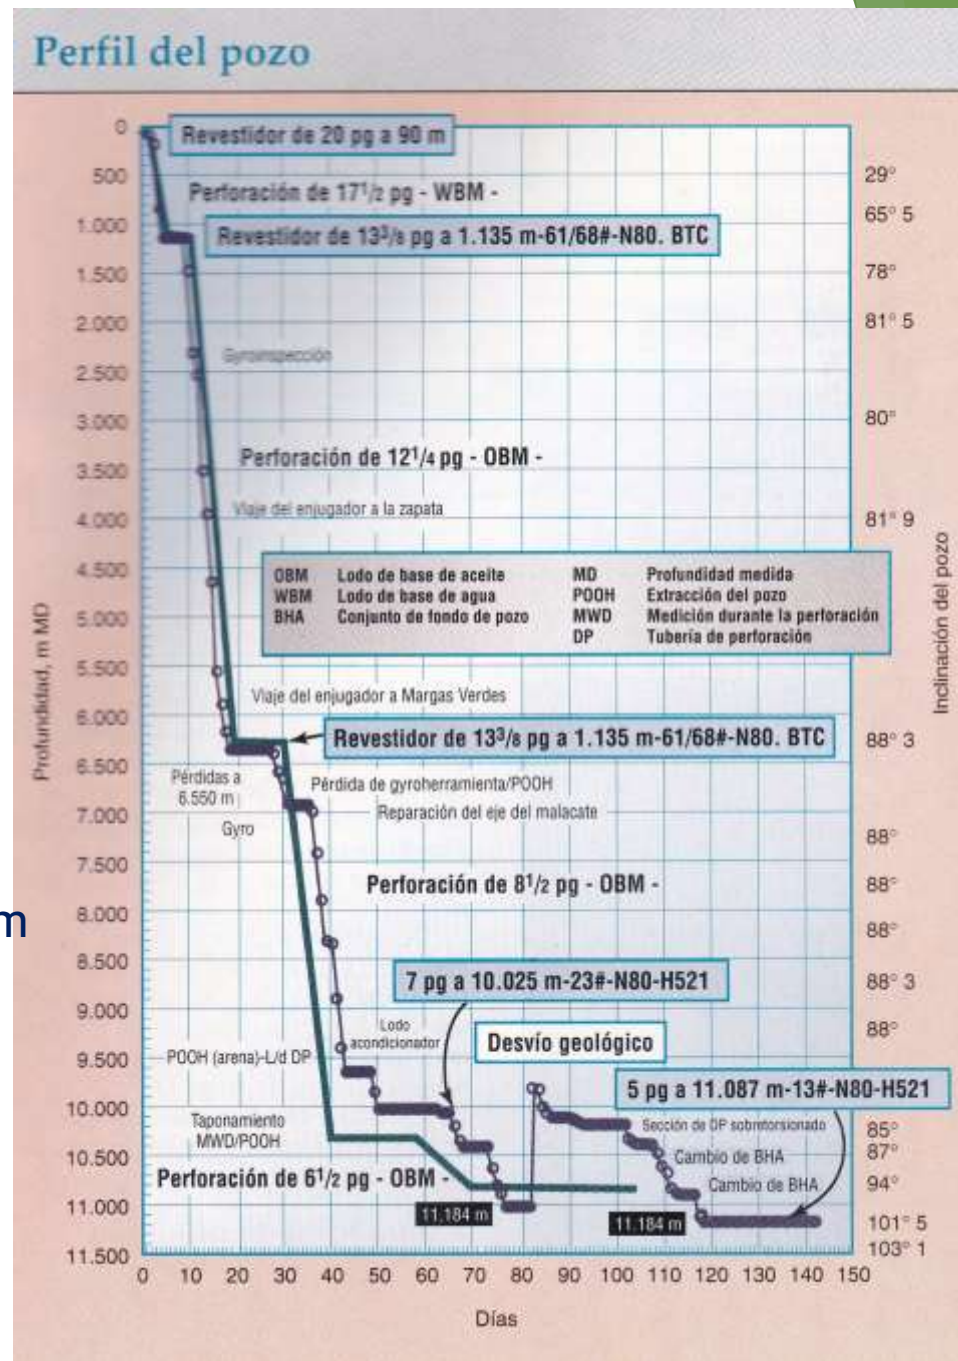
**POZO CULLEN NORTE  
No 1, EN TIERRA DE  
FUEGO.**

**10.555 m DE DH,  
(MARCA MUNDIAL).  
PROFUNDIDAD TOTAL  
11.184 m**

**EQUIPO DE  
PERFORACIÓN 1625/3  
DE LA CIA. FORASOL.**

PERFORÓ EL POZO CON UNA ARQUITECTURA DE DIÁMETRO REDUCIDO (SLIM HOLE) Y DIVIDIDO EN SECCIONES DE: 17 ½”, 12 ¼”, 8 ½” Y 6 1/8”, PARA ENTUBAR CON CAÑERÍAS DE 13 3/8”, 9 5/8”, 7” Y 5” RESPECTIVAMENTE.

PLAN:  
 SECCIÓN 12 ¼” 5.000m C/81 gr.  
 SECCIÓN 8 ½” 4.000m C/88 gr.

EL EQUIPO DE PERFORACIÓN ALMACENABA SOLO 5.300m DE TP 5 ½” Y 6 5/8”. SE MODIFICÓ LA INGENIERÍA DEL MÁSTIL PARA QUE QUEPAN 7.900 m (MAS 3.284 m ACOSTADOS)

**TOTAL DÍAS DE PEFORACIÓN: 142**

*Ubicado en el extremo de Sudamérica en Tierra de Fuego, el Cullen Norte No. 1 estableció una marca mundial con 10.585 m de desplazamiento horizontal, alcanzando una profundidad total de 11.184 m en marzo de 1999. El equipo de perforación 1625/3 de la compañía Forasol, frente al Atlántico Sur, usa una serie de avanzadas tecnologías de perforación de largo alcance, incluyendo una máquina horizontal de retirar y acostar tubería y equipo de pesar el ripio (Fig. 1).*

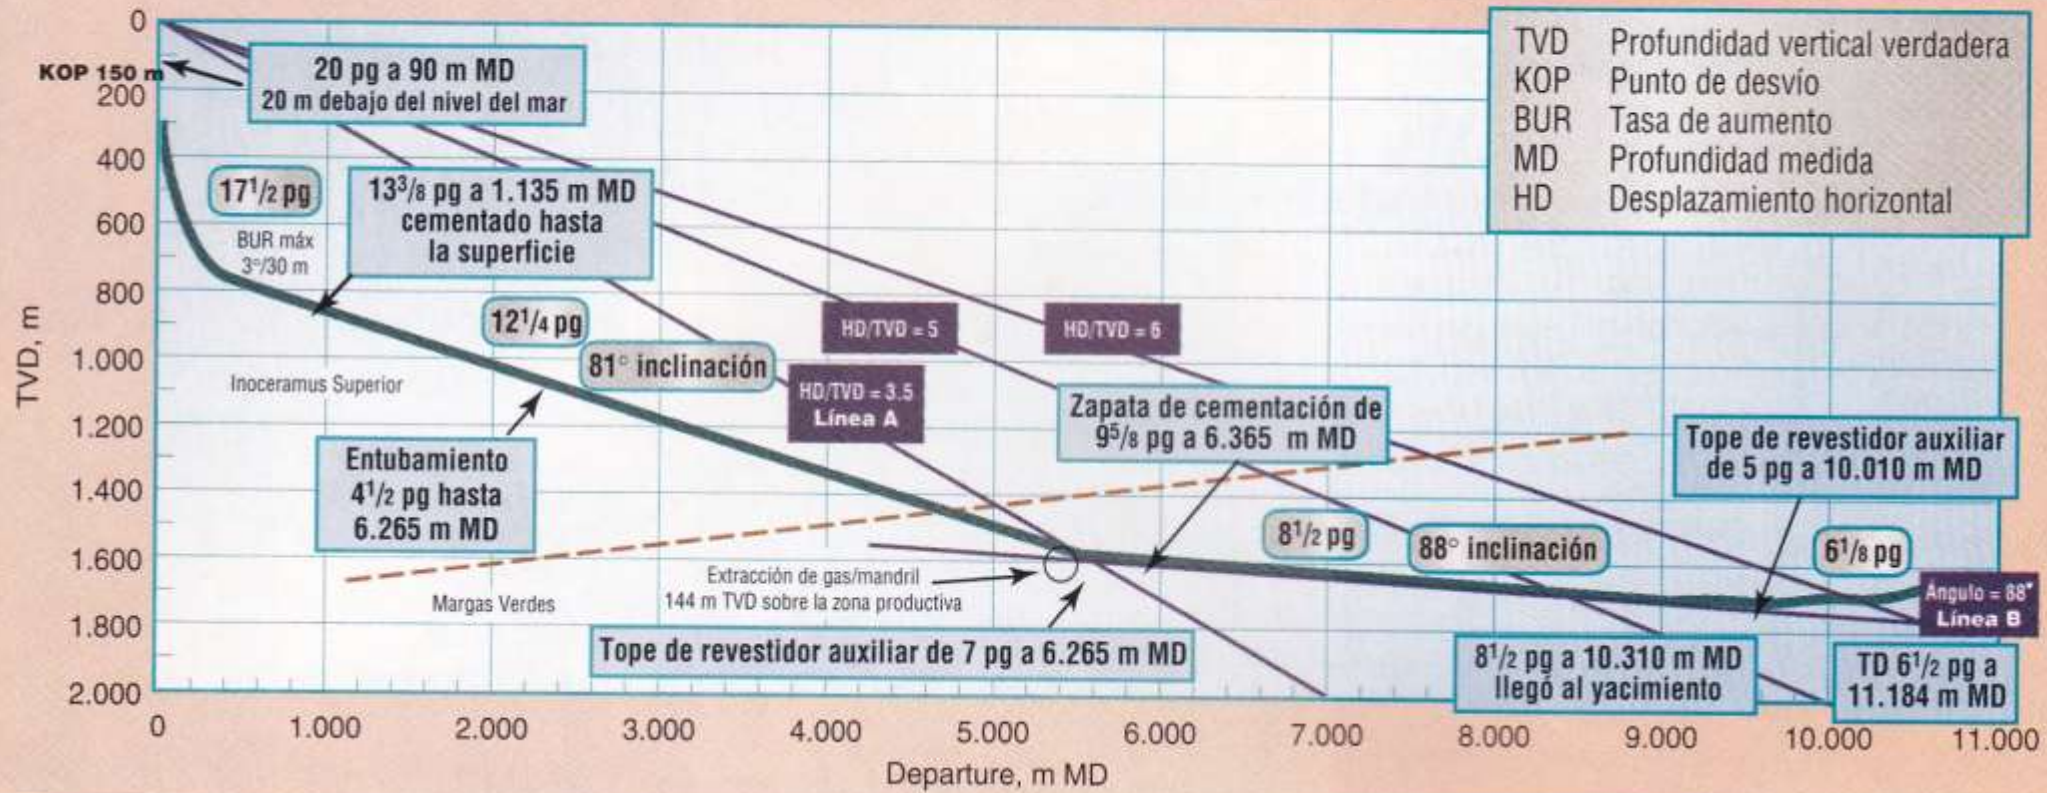
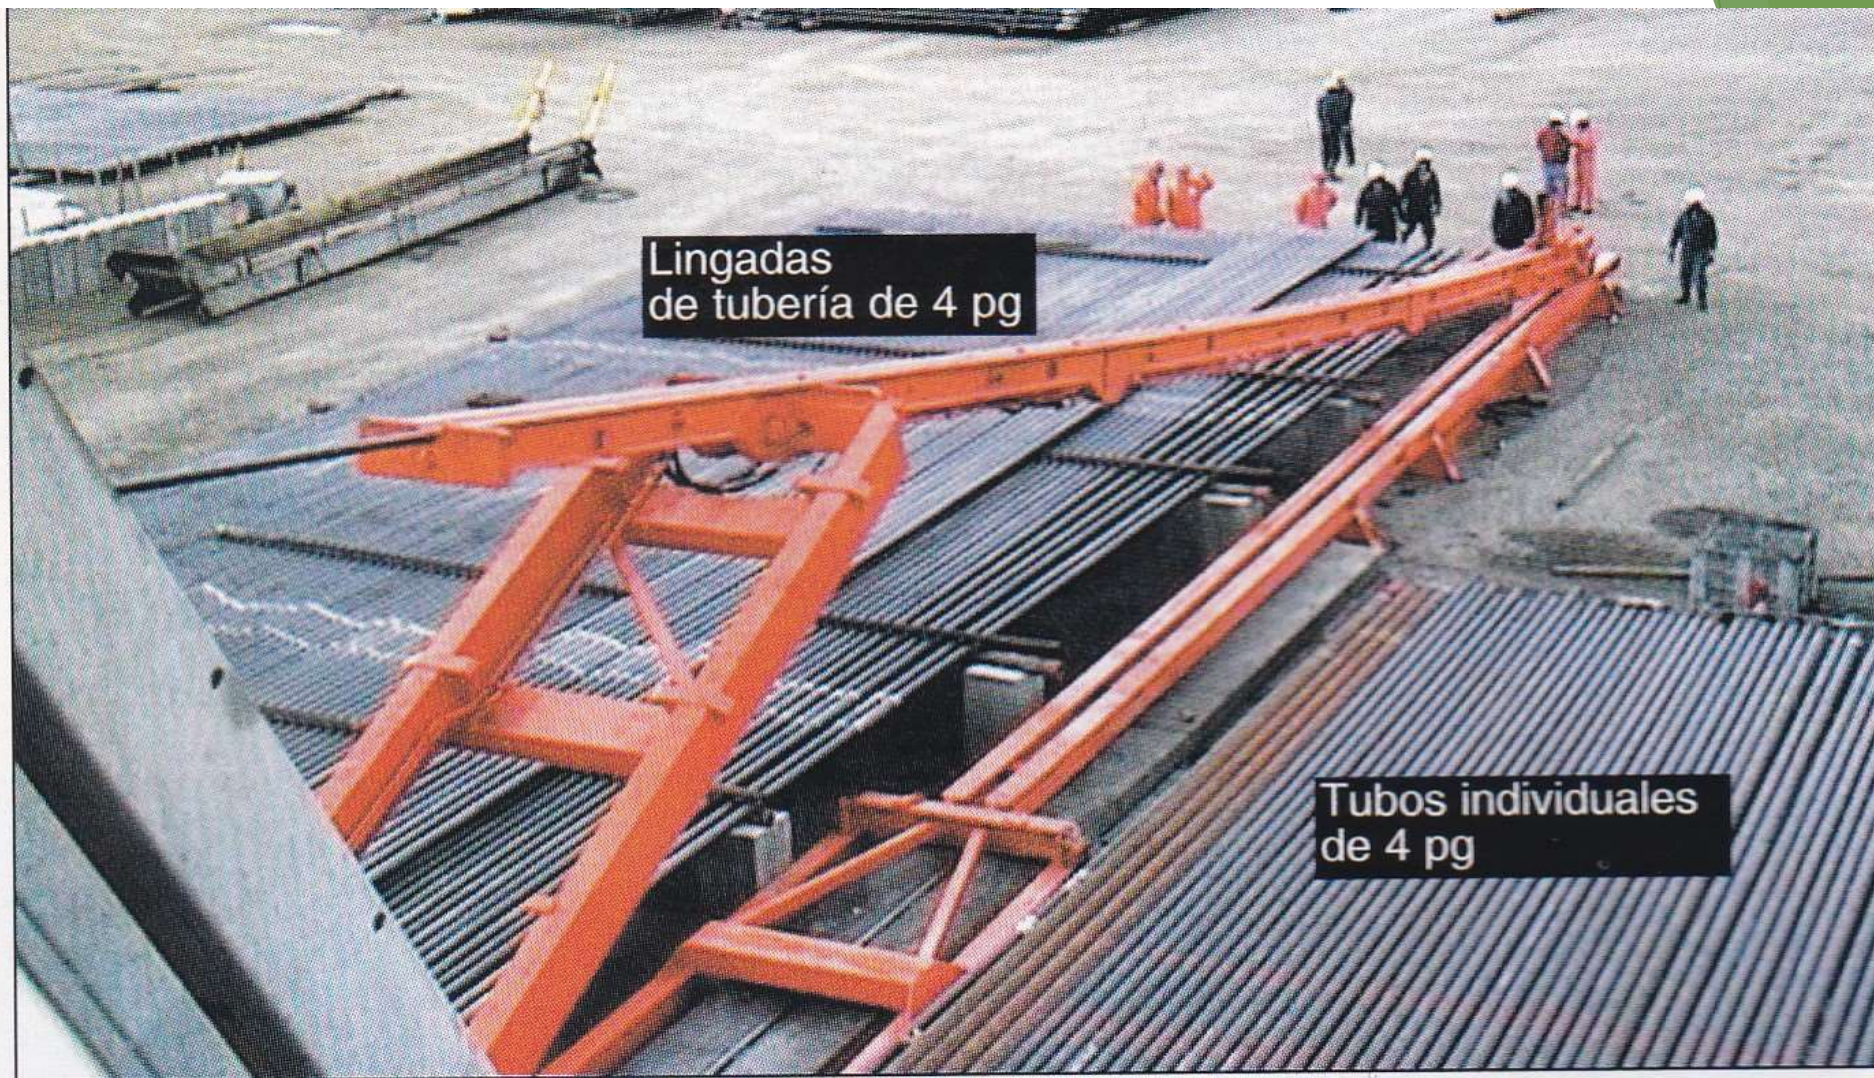
# Estudio de la configuración del pozo de largo alcance

*Esta máquina horizontal de retirar y acostar tubería permitió que Total y Forasol salvaran las limitaciones de espacio asociadas con arrumar 11 km de tubería de perforación en la torre de perforación. Esta es posiblemente la primera aplicación en tierra de esta tecnología (Fig. 6).*

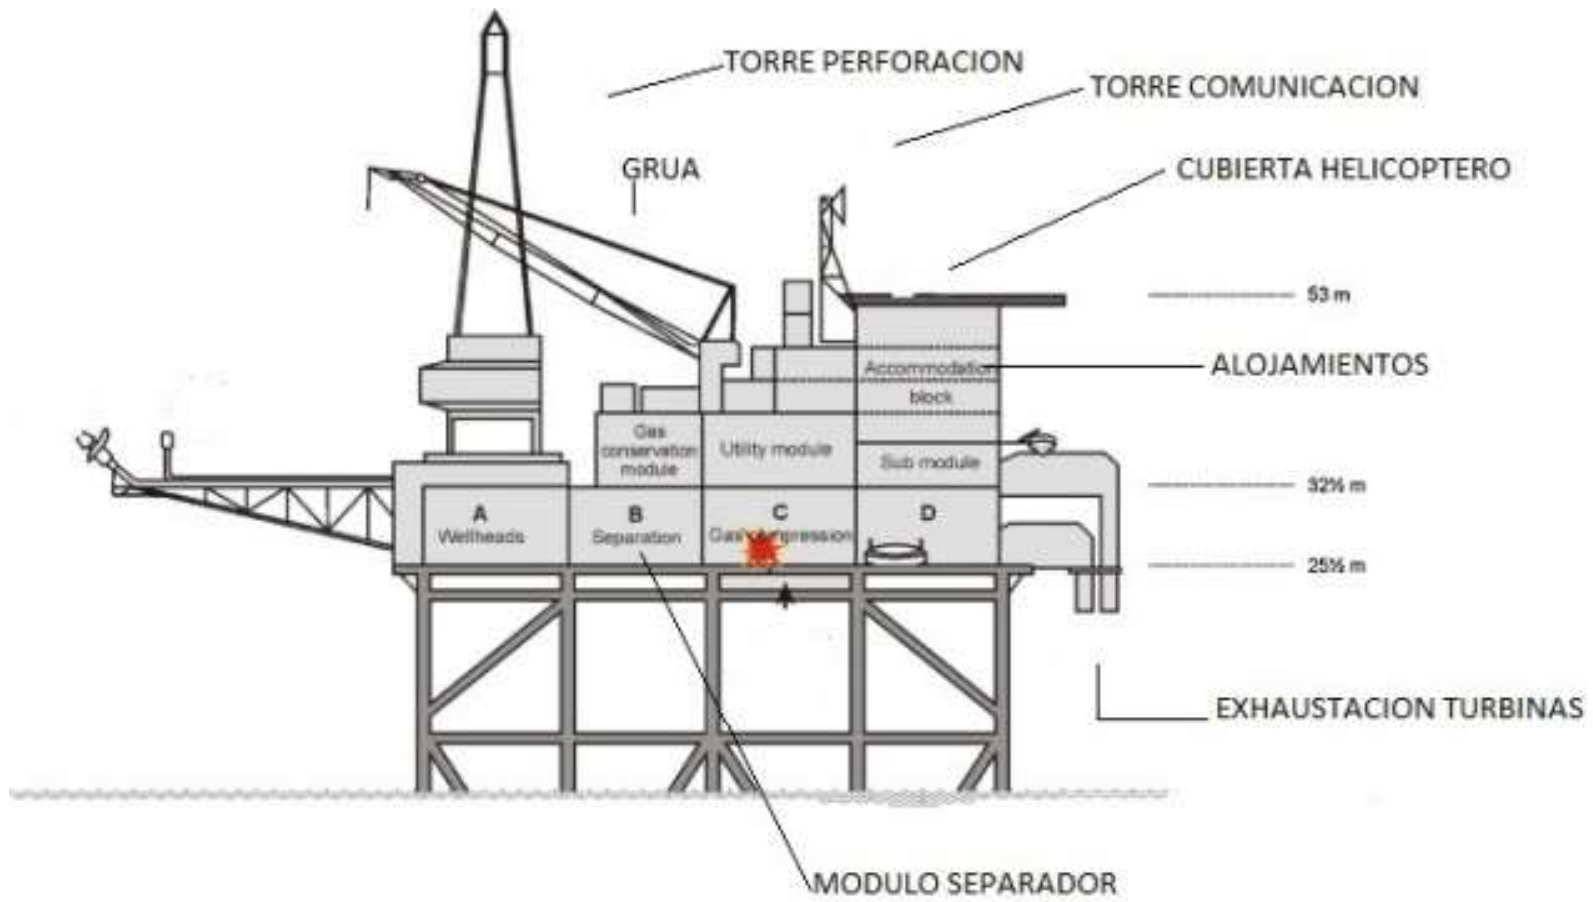
- ▶ FUÉ CONSIDERADA LA MAYOR CATÁSTROFE A NIVEL MUNDIAL SOBRE UNA PLATAFORMA PETROLÍFERA.
- ▶ LA PLATAFORMA PIPER ALPHA ERA UNA ESTACIÓN DE PRODUCCIÓN DE CRUDO EN EL MAR DEL NORTE DIRIGIDA Y OPERADA POR LA CIA. OCCIDENTAL PETROLEUM LTD.
- ▶ ESTABA ENCLAVADA EN EL SECTOR BRITÁNICO DEL MAYOR CAMPO PETROLÍFERO EXISTENTE Y A UNA DISTANCIA DE 200 KM DE ABERDEEN (ESCOCIA).
- ▶ LA PLATAFORMA ESTABA DIVIDIDA EN CUATRO MÓDULOS: EL MÓDULO “A” CONTENÍA EL EQUIPO DE PERFORACIÓN. LOS MÓDULOS “B” Y “C” ESTABAN DESTINADOS A LA PRODUCCIÓN Y COMPRESIÓN DEL GAS. EL MÓDULO “D” TENÍA COMO FUNCIÓN PRINCIPAL LA PRODUCCIÓN DE GAS Y CRUDO.

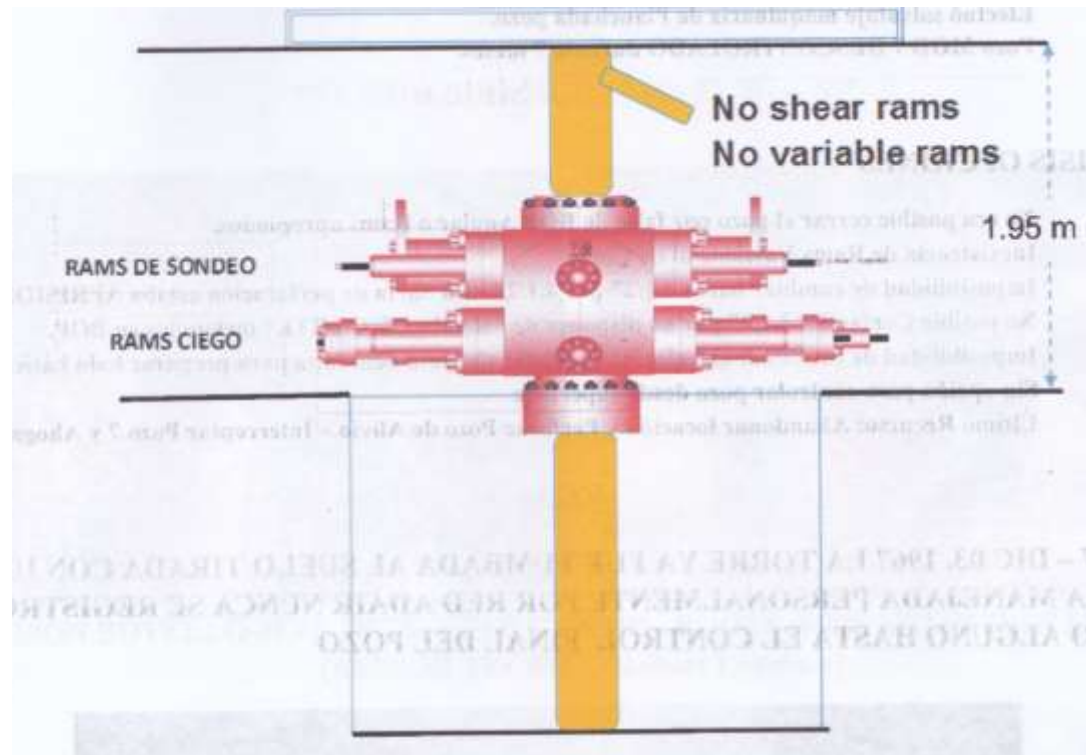
# BOLIVIA: DESCONTROL DEL POZO MONTEAGUDO - 7 (MGD-7)

- ▶ PRINCIPALES EVENTOS:
- ▶ INICIÓ SU PERFORACIÓN EL 8 DE NOVIEMBRE DE 1967.
- ▶ DESPUÉS DE ENTUBAR CAÑO GUIA A LOS 277,5 m, SE INSTALÓ EL BOP SHAFFER TIPO E DE 10 ¾” - 5.000 PSI DE DOBLE COMPUERTA , PROVISTO DE RAMS CIEGO Y DE 4 ½”. NO SE PUDO INSTALAR BOP ANULAR POR FALTA DE ESPACIO EN LA SUBESTRUCTURA DEL EQUIPO DE PERFORACIÓN.
- ▶ SE PERFORÓ CON TRÉPANO DE 8 5/8” HASTA LA PROFUNDIDAD DE 1.490 m.
- ▶ DADA LA LIMITADA CAPACIDAD DEL EQUIPO DE PERFFORACIÓN PARA EVENTOS DE APRISIONAMIENTOS, SE DECIDIÓ UTILIZAR ARREGLO TELESCÓPICO CON PM DE 6 ¼” + TP 4 ½” + TP 3 ½”

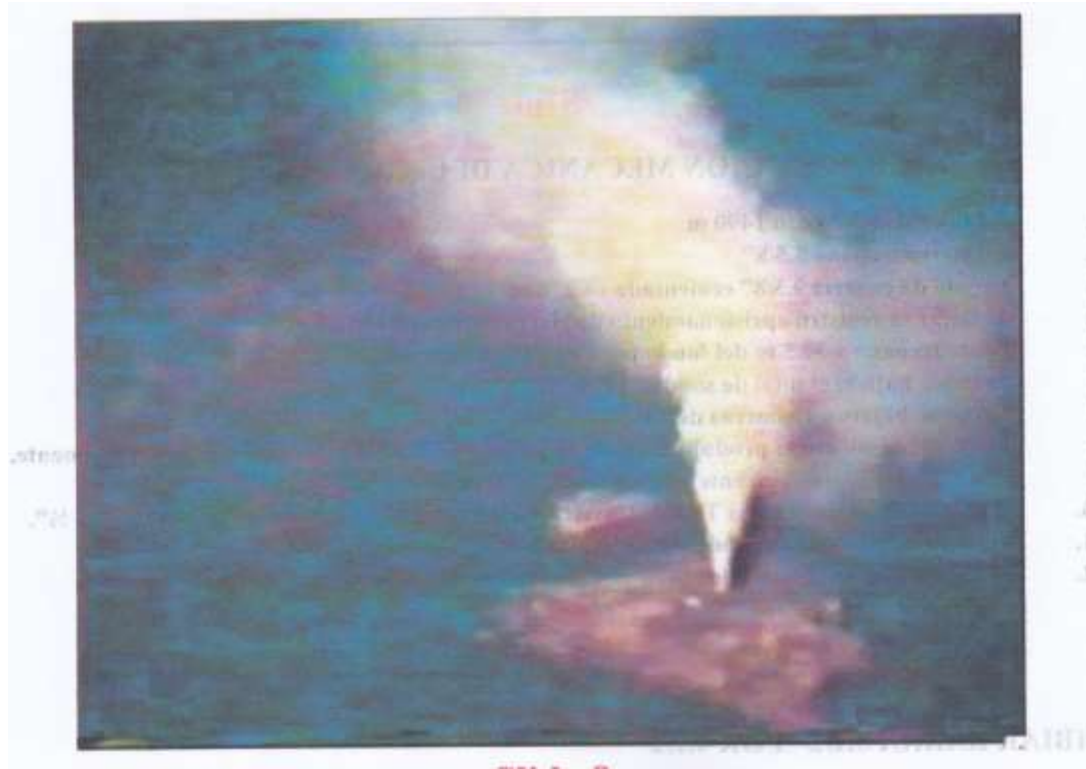
# BOLIVIA: DESCONTROL DEL POZO MONTEAGUDO - 7 (MGD-7)

- ▶ A LAS 18 Hr. SE OBSERVÓ FLUJO DE LODO CON BOLSONES DE GAS CADA VEZ MAYORES. A LAS 18:30 Hr. EL POZO ESTABA COMPLETAMENTE DESCONTROLADO CON FLUJO DE GAS, PETRÓLEO Y AGUA. ÉSTE FUÉ EL MAYOR DESCONTROL DE UN POZO PETROLERO EN LA HISTORIA DE YPFB.
- ▶ EL FLUJO DE PETRÓLEO ESTIMADO FUE DE 1000 BPD. NÚNCA SE INCENDIO.
- ▶ EL POZO ESTUVO DESCONTROLADO DURANTE 6 MESES Y 10 DIAS.
